Catástrofes naturales en 2016 en dos cementerios en los extremos de América Latina.

Alejandro Etcheverry

Caso 1: Cementerio de arroyo La Tinta, en Villa Paranacito, Entre Ríos, Argentina

Caso 2: Cementerio Williamstown, Freeport, Bahamas

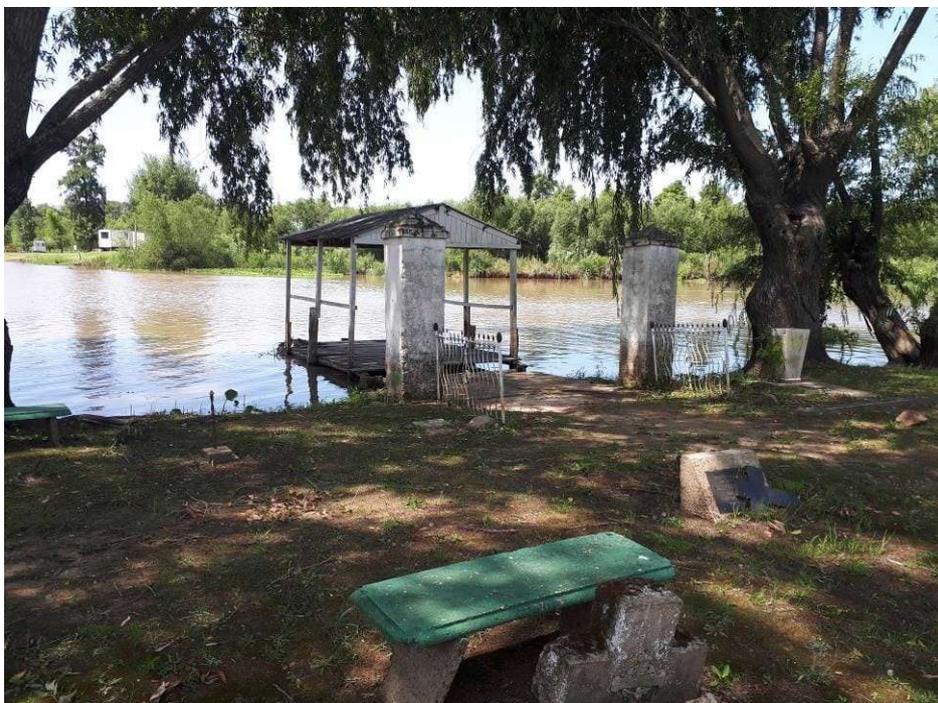
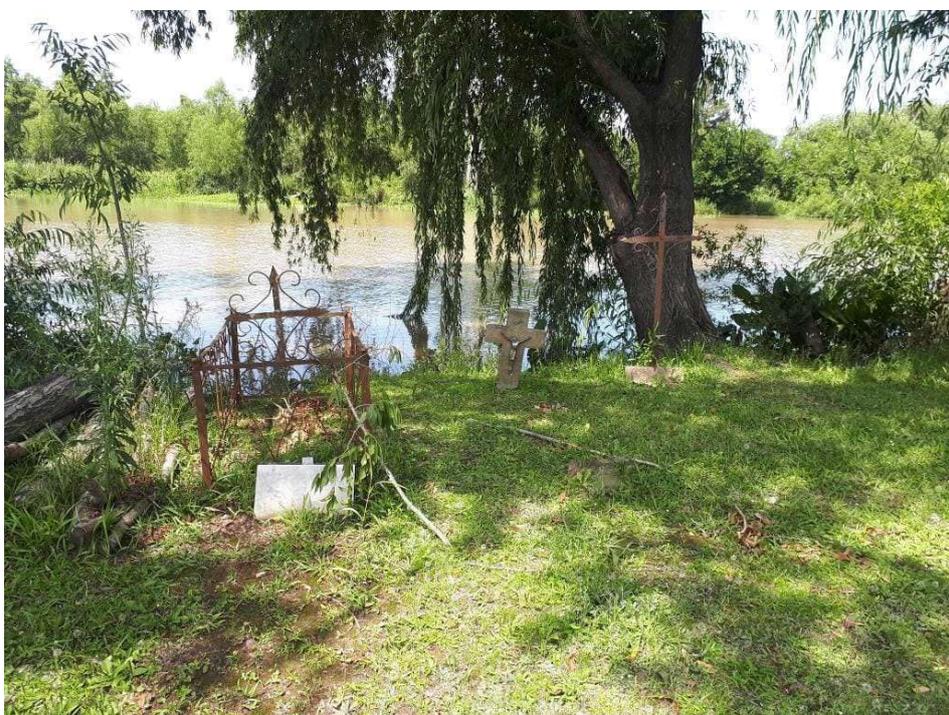
Tumbas cercanas a la orilla. Foto: Alejandro Etcheverry, 2019.

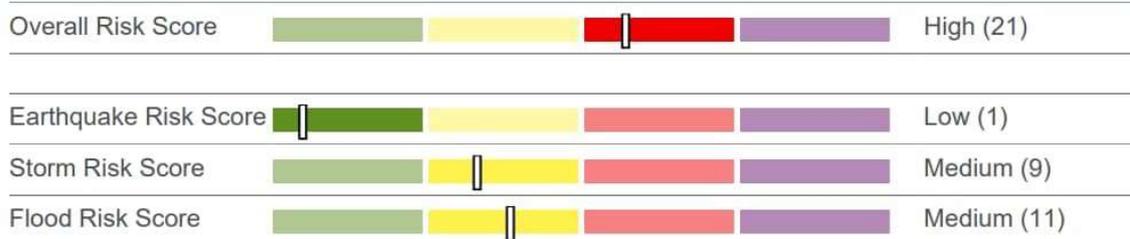
NATHAN: Risk Scores

El resultado de este análisis es de 21 puntos, por lo que el riesgo de la ubicación es ALTO.

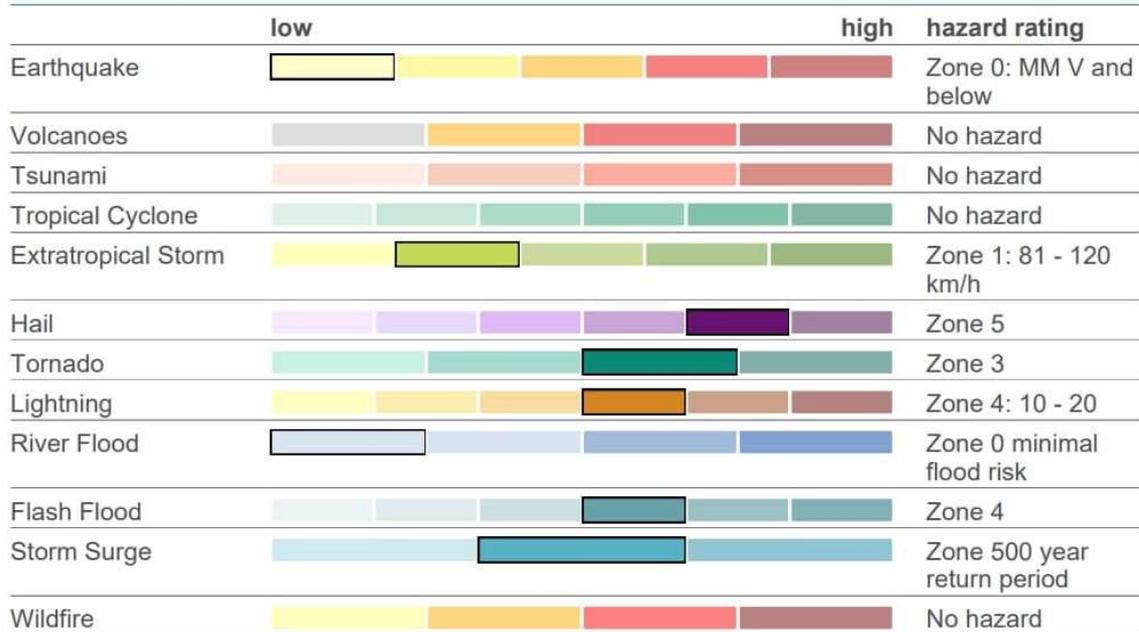
NATHAN: Hazard Scores

Al analizar riesgo por riesgo, descubrimos que los más altos son: Granizo, tornado e inundación

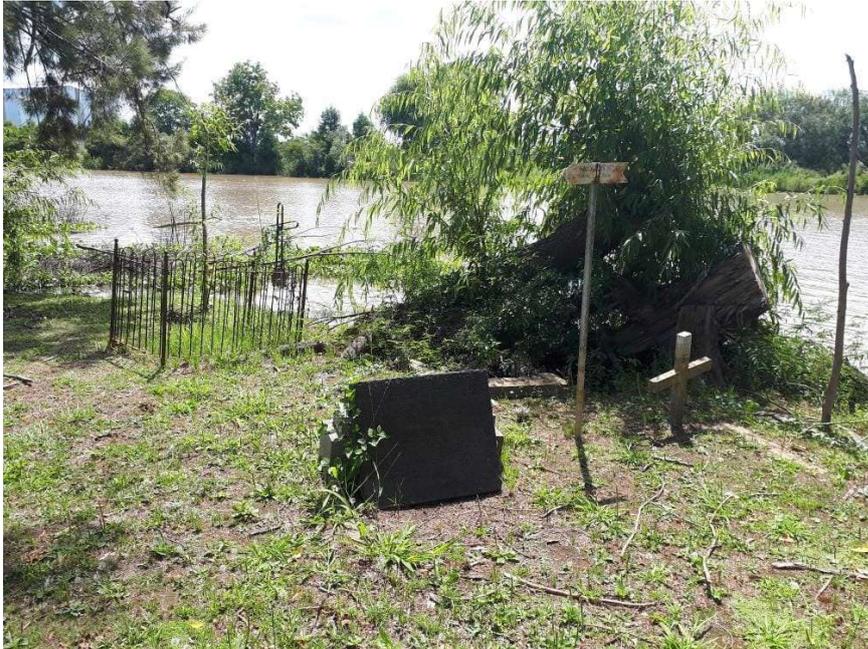
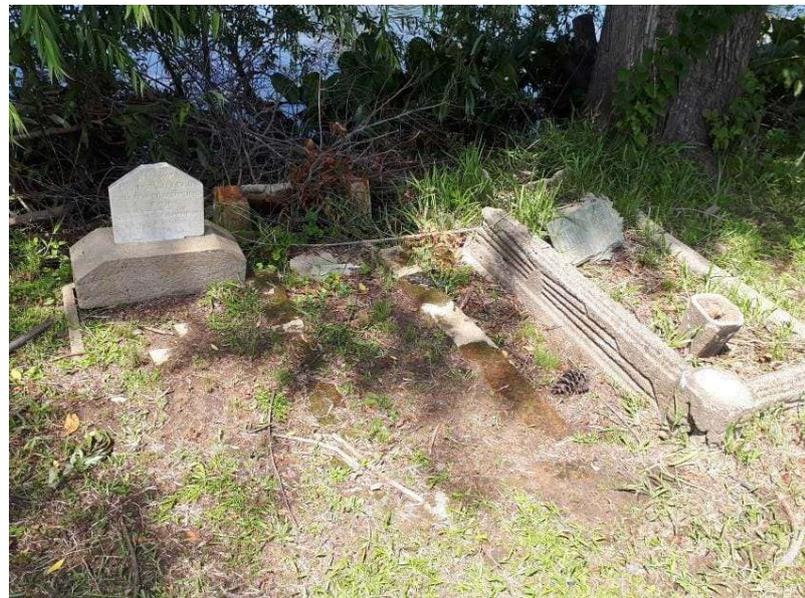
Como no podía ser de otra forma, el cementerio de La Tinta sufrió las consecuencias de la inundación. La isla fue carcomida por el río y algunas tumbas ubicadas cerca de la orilla desaparecieron, se las llevó el río. Claros testimonios gráficos ilustran esta realidad.

Tumbas en la orilla. Fotos: Alejandro Etcheverry, 2020.

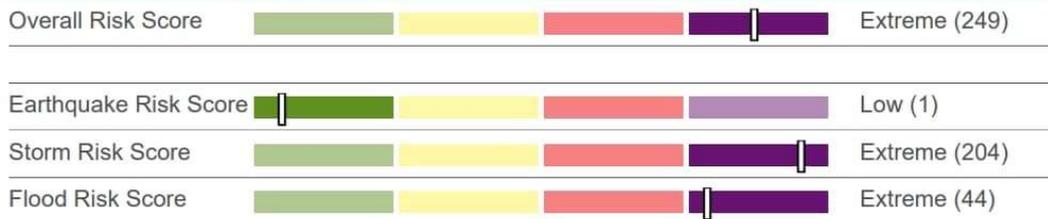
NATHAN: Risk Scores

El resultado de este análisis es de 249 puntos, por lo que el riesgo de la ubicación es EXTREMO.

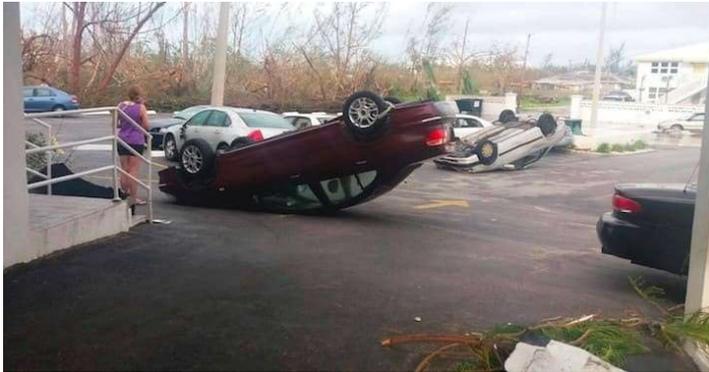
Riviera Towers after Matthew on morning of October 7th. (Photo: Brendan Paddick)

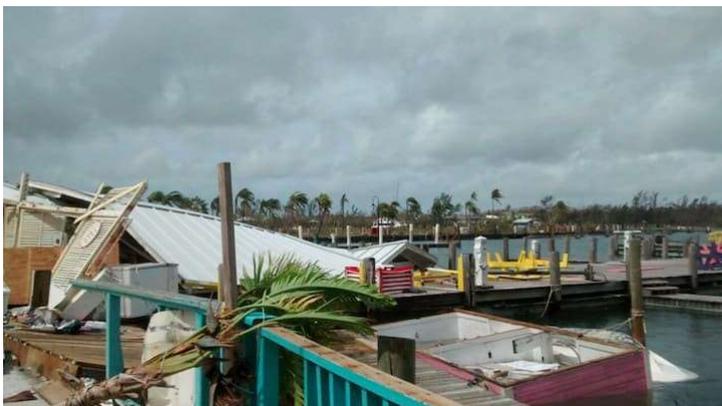
Port Lucaya Marina dock, the morning after Hurricane Matthew on October 7th. (Photo: Brendan Paddick)

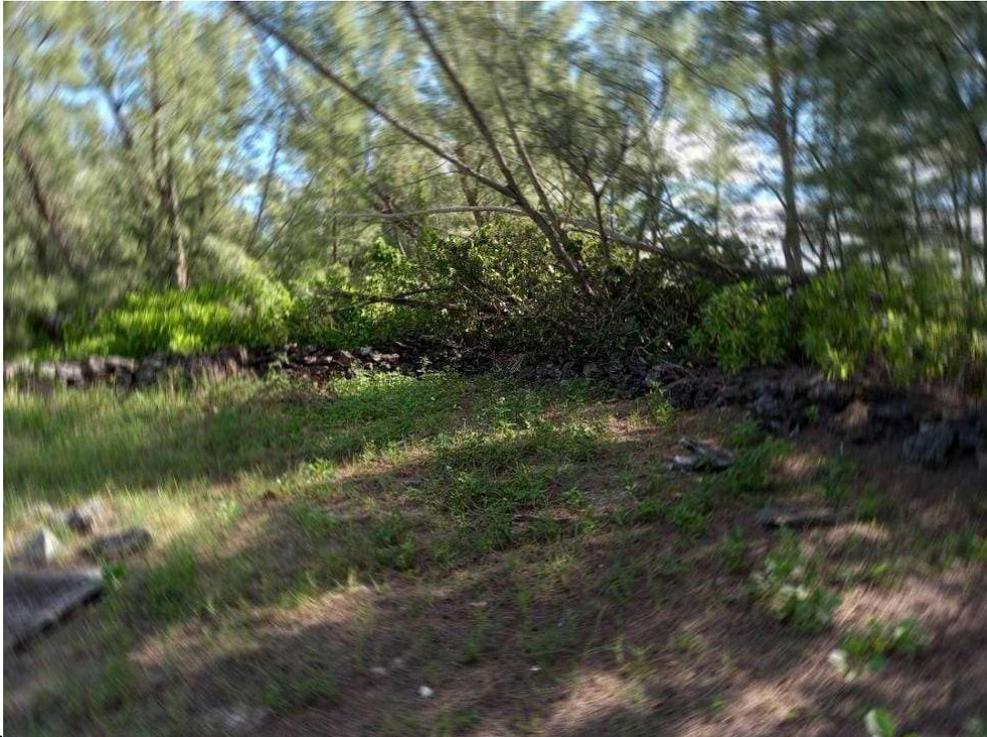
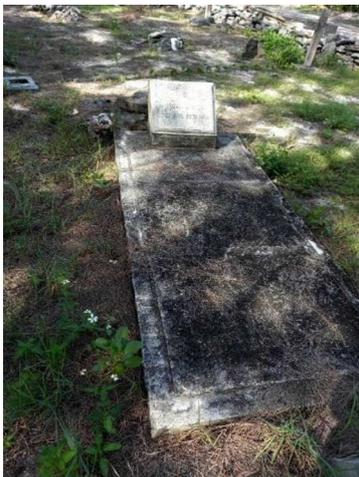
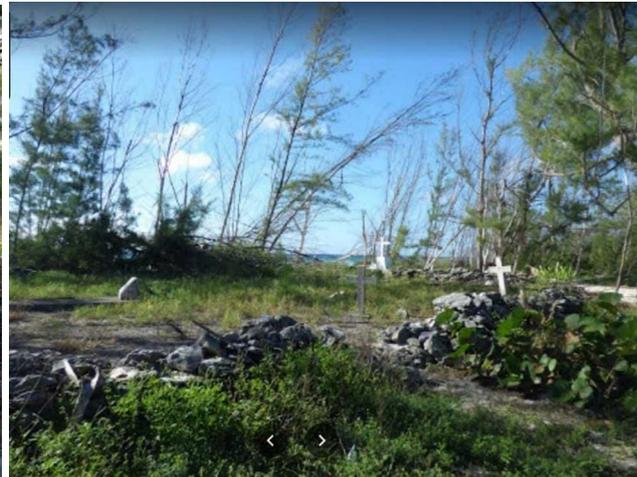
El pequeño cementerio también fue afectado por Matthew.

A principios de 2023 se mostraba aún con árboles torcidos y caídos, algunos sobre tumbas, y cantidad de lápidas perdidas y otras partidas, reducidas a fragmentos esparcidos como piedras por toda la superficie. El aspecto es casi el de un cementerio olvidado.
